Building Circularity Indicator V2.0®

Building Circularity Indicator®

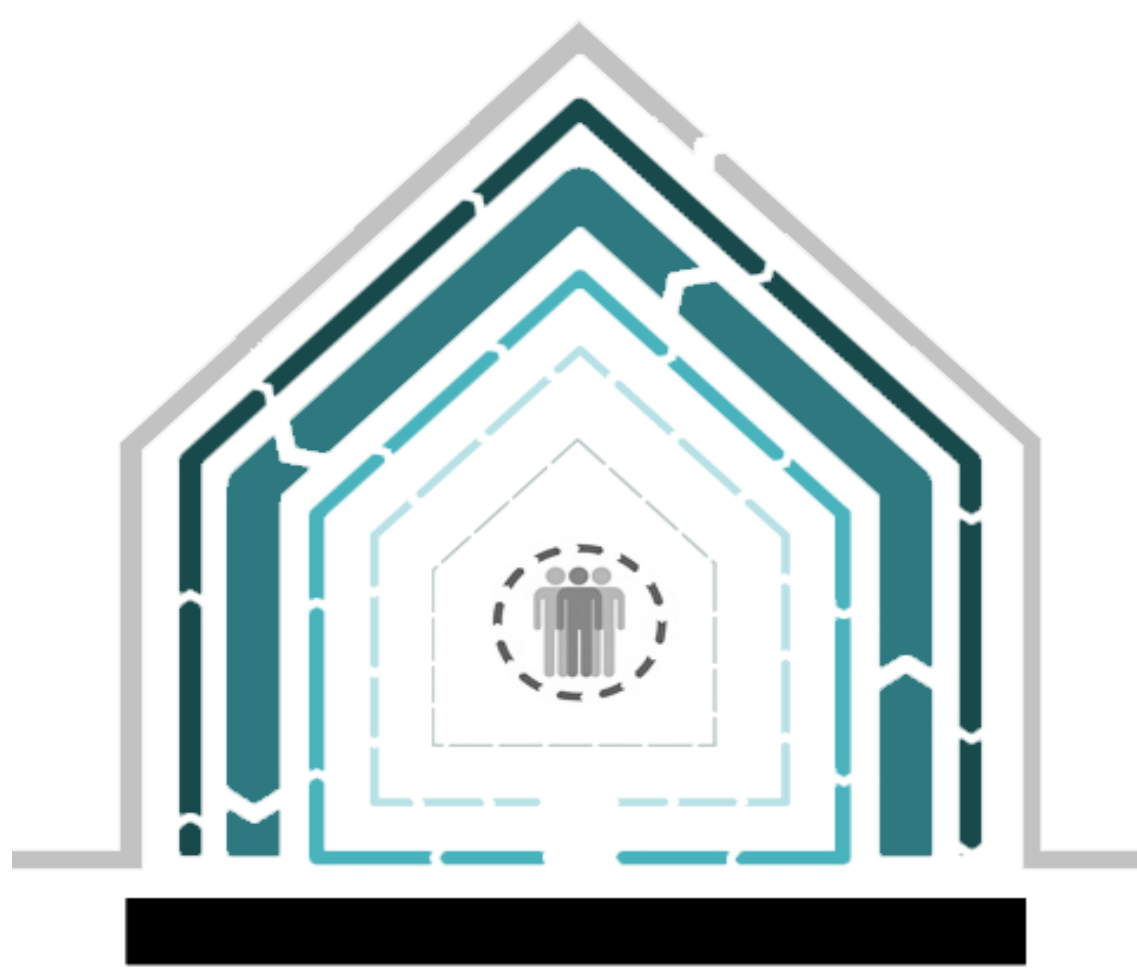
Layers of Brand	MKI	MCI	LI	LCI
Site	-	-	-	-
Structure	-	-	-	-
Skin	-	-	-	-
Services	2,41	84%	70%	76%
Space Plan	33,39	62%	39%	46%
Stuff	-	-	-	-
<b>MKI</b>	<b>35,80</b>
