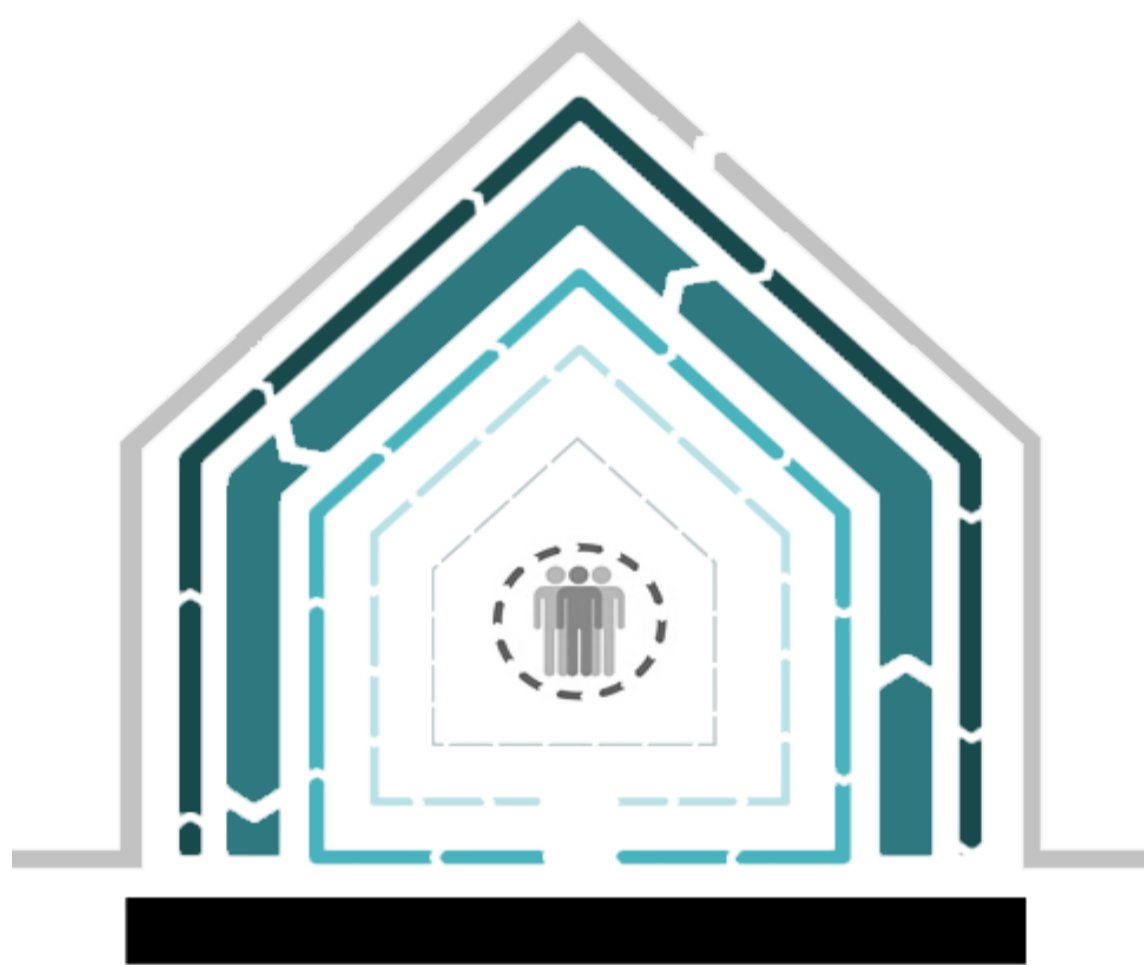
Building Circularity Indicator®

Layers of Brand	MKI	MCI	LI	LCI
Site	-			
Structure	-			
Skin	-			
Services	2,41	84%	70%	76%
Space Plan	33,39	52%	74%	62%
Stuff	-			
MKI	35,80
